ANÁLISE DE DESGASTE ABRASIVO DO REVESTIMENTO DURO A BASE DE CARBONETOS DE CROMO DEPOSITADO POR SMAW

FERNANDO MICHELON MARQUES¹, RODRIGO CARDOSO COSTA¹, GUILHERME NASCIMENTO GALINDRO¹, ALEXANDRE SILVA ROCHA²

Palavras-chave – Desgaste Abrasivo, SMAW Processo, Teste ASTM G65.

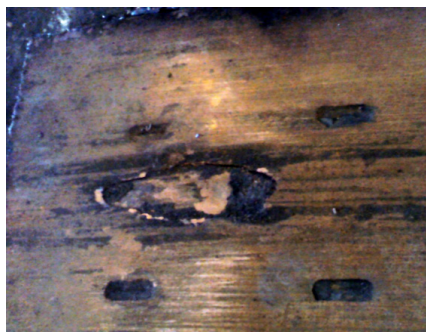
O desgaste dessa parte do Minerador Contínuo ocorre de forma pontual e intensa conforme visualização da Fig. 1. O severo desgaste superficial da chapa de sacrifício aumenta o custo de produção, devido ao aumento no número de paradas e o maior tempo de execução da manutenção corretiva.

Fig. 1. Ponto de desgaste aço Hardox-450.

A manutenção preventiva inspeciona o surgimento do desgaste pontual nas superfícies, assim como sua evolução. Quando a área afetada é considerada crítica, uma ordem de serviço é emitida para recuperá-la pelo processo de soldagem. Nesse tipo de manutenção corretiva, normalmente são aplicados alguns tipos de revestimentos duros nas áreas de interesse. Somente em casos de desgastes extremos, ou de paradas para reforma geral que toda a chapa do chassi é trocada.
