SOLDADURA DE LIGAS DE ALUMÍNIO COM LASER DE DÍODOS

Resumo: Este trabalho teve por objectivo o estudo do efeito do processo de soldadura com laser de díodos na soldadura de ligas de alumínio sensíveis à fissuração a quente. Verificou-se que o processo permite obter soldaduras com boa qualidade, sem fissuração a quente, embora com alguma porosidade. As ligas 2024-T3 e 6061-T4, apresentaram uma perda substancial de dureza na zona fundida e na zona afectada pelo calor, e a liga 5083-O uma redução de dureza mais reduzida, nestas zonas. Pelo contrário a liga 7075-O apresentou um aumento de dureza nestas zonas. As soldaduras nas ligas 5083-O e 6061-T4 apresentaram perdas de eficiência de respectivamente 21% e 12%. As soldaduras na liga 7075-O não apresentaram perda de eficiência. A dureza não deve ser usada para estimar a perda de eficiência das soldaduras.

DIODE LASER WELDING IN ALUMINIUM ALLOYS

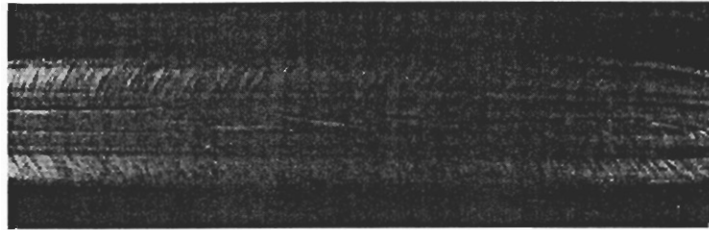
Na soldadura da liga 6061-T4 ocorreu fissuração a quente, para velocidades na ordem de 120 mm/min. A morfologia da fissuração é mostrada na Fig. 1. Para velocidades de soldadura mais elevadas o fenómeno desapareceu. Neste caso foram testadas velocidades de soldadura até 240 mm/min.

Fig. 1. Fissura na liga 6061-T4, $v=120\text{mm/min}$.

De acordo com Huang et al [5] a fissuração a quente na liga 6061 deve-se à fusão das partículas ricas em silício, presentes na zona parcialmente fundida da soldadura. A fissuração a quente não ocorreu para mais nenhum material ou condição de soldadura. Refira-se que a liga 5083-O é por natureza pouco sensível à fissuração a quente.

- 3 — As soldaduras nas ligas 2024-T3, 5083-O e 7075-O não sofreram fissuração a quente, tendo-se observado fissuração na solidificação na liga 6061-T4, apenas para a velocidade de soldadura de 120 mm/min;

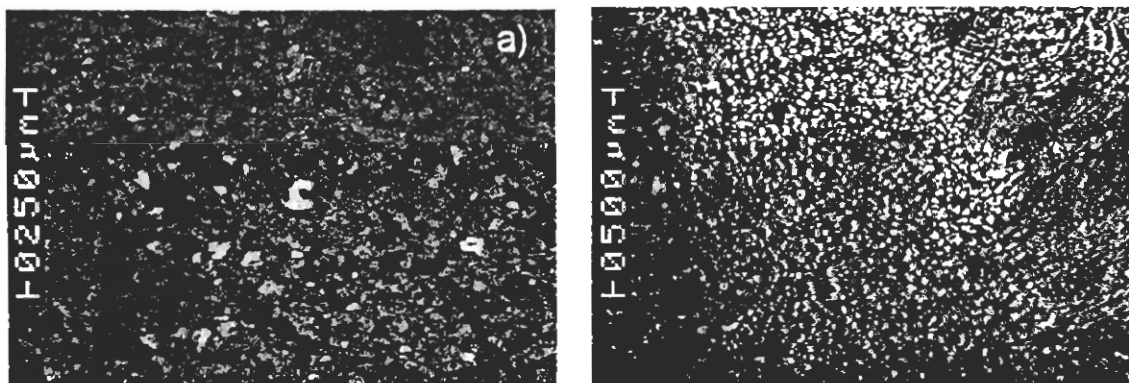
A microestrutura da liga 5083-O é constituída por grão arredondado, com tamanho médio de $23\ \mu\text{m}$, conforme se ilustra na Fig. 4-a). Esta microestrutura resulta do tratamento térmico de recozido sofrido pela chapa. Na Fig. 4-b) ilustra-se, numa ampliação menor, a linha de fusão de uma soldadura realizada nesta liga com uma velocidade de $150\ \text{mm/min}$. Do lado direito observa-se a estrutura dendrítica com formação de grão epitaxial e na zona central observa-se a zona afectada pelo calor, com grão equiaxial fino, da ordem de $19.7\ \mu\text{m}$.

Fig. 4. Liga 5083-O, reagente de Poulton modificado; a) Material de base; b) Zona de transição, $v=150\text{mm/min}$.

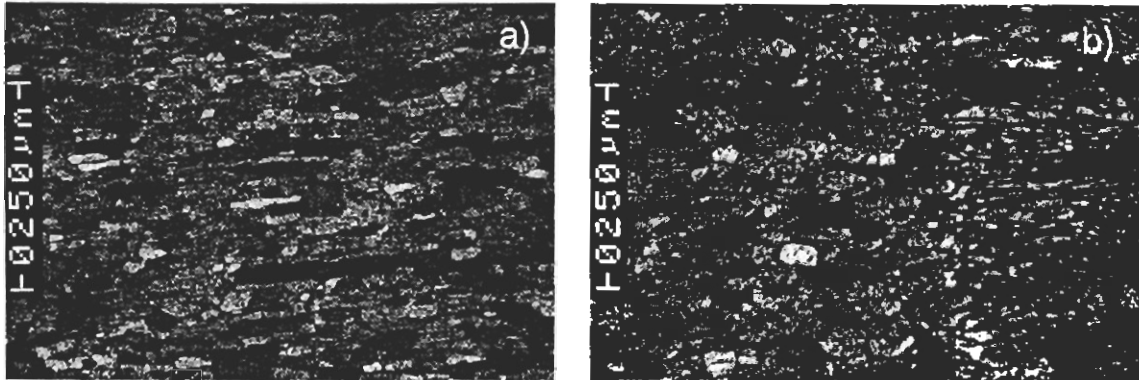
A estrutura da liga 6061-T4 apresenta o grão alongado segundo a direcção de laminagem, conforme se mostra na Fig. 6-a), com dimensão média de $49.6 \times 20.1 \mu\text{m}$. Na zona afectada pelo calor, ilustrada na Fig. 6-b), verificou-se a recristalização e engrossamento do grão, ficando este aproximadamente equiaxial, com $40.8 \mu\text{m}$. Nesta figura observam-se alguns precipitados finos, os quais são ricos em Al, Si e Fe, podendo tratar-se de $\text{Fe}_3\text{SiAl}_{12}$.

Na linha de fusão verifica-se uma transição abrupta do grão equiaxial da zona afectada pelo calor para grão alongado mais fino, com crescimento epitaxial.

Fig. 6. Liga 6061-T4; reagente de Poulton modificado; a) Material de base; b) Zona de transição, $v=240\text{mm/min}$.

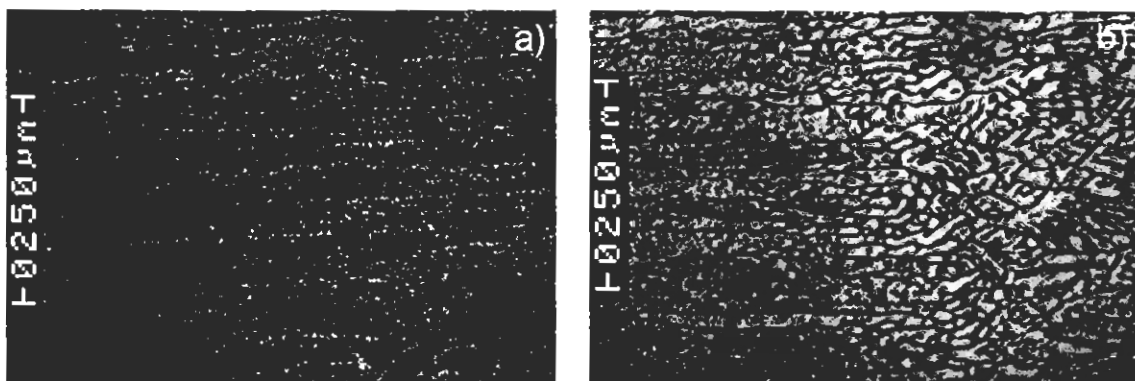
Na liga 7075-O o grão do material de base não é discernível no microscópio óptico, quando a contrastação é feita com o reagente de Keller, conforme se observa na Fig. 8-a). Contudo, na zona afectada pelo calor, mais próximo da linha de fusão, o mesmo contrastante revela o grão, tal como se mostra na Fig. 8-b).

Fig. 8. Liga 7075-O; reagente de Keller; a) Material de base; b) Zona de transição, $v=180\text{mm/min}$.

Verifica-se que nesta zona o grão permanece alongado na direcção de laminagem, podendo atingir comprimento superior a 250 μm . Com o aproximar da zona de soldadura, o tamanho de grão tem tendência a engrossar moderadamente e a perder a orientação preferencial, veja-se Fig. 8-b). Nesta zona observa-se ainda a presença de muitos precipitados, que ainda não foram analisados.

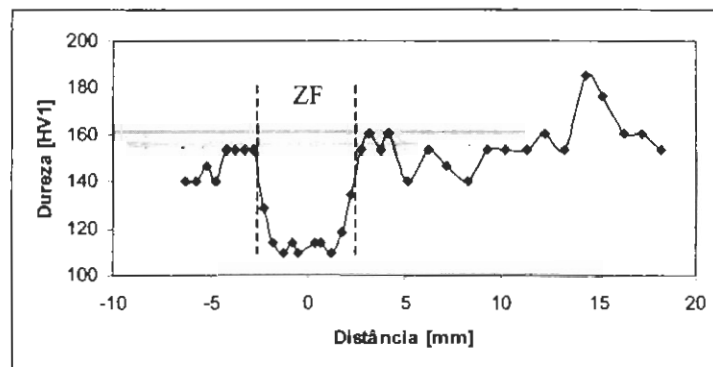
Na liga 2024-T3 verifica-se um acentuado decréscimo da dureza na zona fundida, cerca de 30% relativamente à dureza do material de base (faixa a cinzento), conforme Fig. 10. Esse decréscimo é em princípio devido à dissolução de precipitados, verificada durante a soldadura.

Fig. 10. Distribuição de durezas na liga 2024-T3, $v=180\text{mm/min}$.

Na zona afectada pelo calor verifica-se uma perda de dureza, menos acentuada que na zona fundida, na ordem de 12,5%, o que indicia a dissolução apenas parcial das partículas de segunda fase. Perdas de dureza semelhantes são referidas nesta liga, em soldaduras laser e também com feixe de electrões [12].

A largura da zona fundida é na ordem dos 6 mm e da zona afectada pelo calor também não ultrapassa 7 a 8 mm, os quais são valores abaixo dos obtidos nos processos de soldadura por arco eléctrico de ligas de alumínio [1].

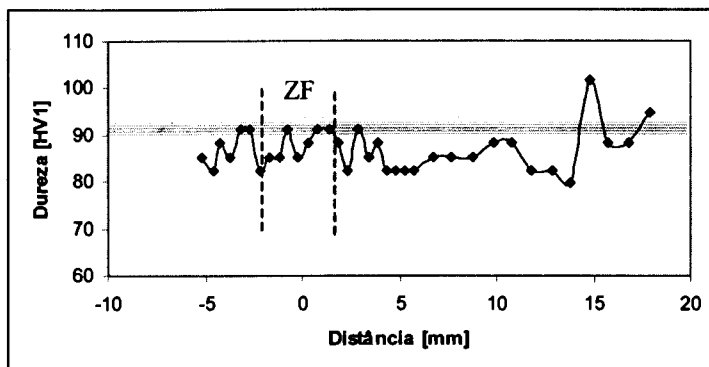
Na liga 5083-O, os valores de dureza não são muito afectados, por a liga estar no estado de recozida e não ter sofrido processo de endurecimento significativo, não sendo por isso muito afectada pelo calor adicionado pelo processo de soldadura, conforme se ilustra na Fig. 11. A linha a cinzento indica a dureza média da liga 5083-O. A perda de dureza em qualquer das zonas é inferior a 10% e estende-se por uma distância na ordem de 12 mm de um e outro lado da soldadura. Variações de dureza similares foram já observadas na soldadura com laser de CO_2 de ligas da mesma família no estado "O" [13].

Fig. 11. Distribuição de durezas na liga 5083-O, $v=150\text{mm/min}$.

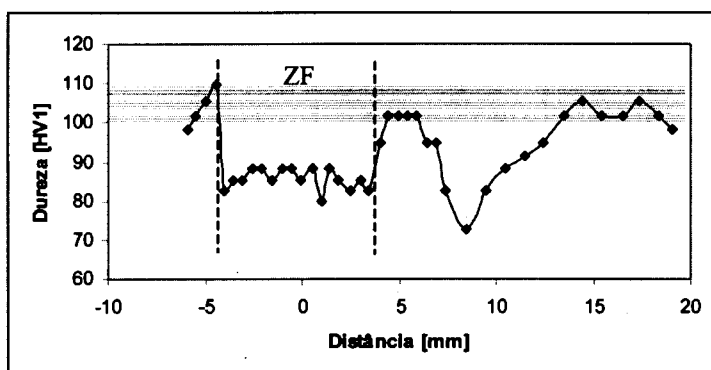
Na liga 6061-T4, existe uma diminuição nos valores da dureza na zona fundida de aproximadamente 20%, sendo menor que o decréscimo verificado na liga 2024-T3, conforme se ilustra na Fig. 12.

Fig. 12. Distribuição de durezas na liga 6061-T4, $v=120\text{mm/min}$.

Na zona afectada pelo calor observa-se também uma perda de dureza, que pode ultrapassar 30%, a qual é normalmente atribuída ao engrossamento dos precipitados, engrossamento esse induzido pelo ciclo térmico [14]. Em ligas da mesma família, soldadas com laser de CO_2 , foram referidas perdas de dureza na zona afectada pelo calor na ordem de 25% [13].

A largura da zona fundida é maior do que nos casos anteriores, porque foi utilizada a mesma velocidade de soldadura para espessuras das chapas de 1,6 mm de espessura, inferiores aos 3 mm utilizados anteriormente.

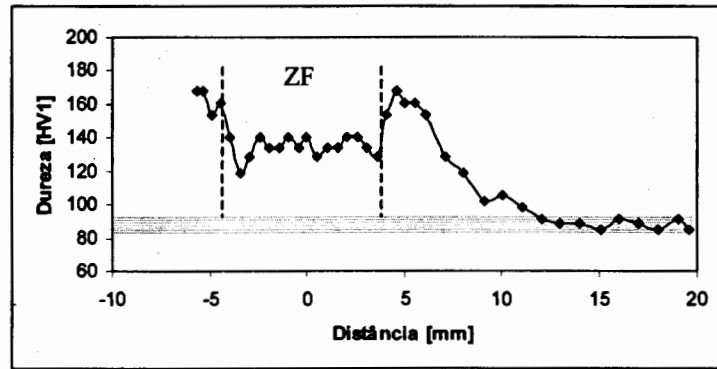
Na liga 7075-O, os valores de dureza aumentaram na zona de soldadura, sendo mais elevados na zona termicamente afectada que na própria zona fundida, conforme se ilustra na Fig. 13.

Fig. 13. Distribuição de durezas na liga 7075-O, $v=180\text{mm/min}$.

Este comportamento deve-se ao facto de a liga estar no estado recozido, portanto com baixa dureza, e ter sido soldada, ficando sujeita ao envelhecimento natural nas zonas fundida e afectada pelo calor [14]. Este endurecimento por precipitação à temperatura ambiente tende a ocorrer nesta liga durante um período superior a um mês, após a realização das soldaduras. Neste caso todas as medições de dureza foram realizadas 60 dias após a realização das soldaduras.

A deformação na rotura dos provetes soldados é inferior à do metal de base, porque a zona fundida e a zona afectada pelo calor não devem sofrer deformação plástica significativa durante o ensaio. De facto, considerando uma largura desta zona na ordem de 15 mm, de acordo com o gráfico de dureza da Fig. 13, o comprimento efectivo de ensaio será de 35 mm em vez de 50 mm, a que corresponde um $\epsilon_r = 16.8\%$. Este valor de deformação na rotura é idêntico ao da liga 7075-O. Isto sugere que o limite elástico destas duas zonas é muito superior ao do material de base. De facto esta liga no estado de tratamento T6, por exemplo, apresenta uma tensão limite de elasticidade quase cinco vezes superior à observada quando a liga se encontra no estado "O" [15].

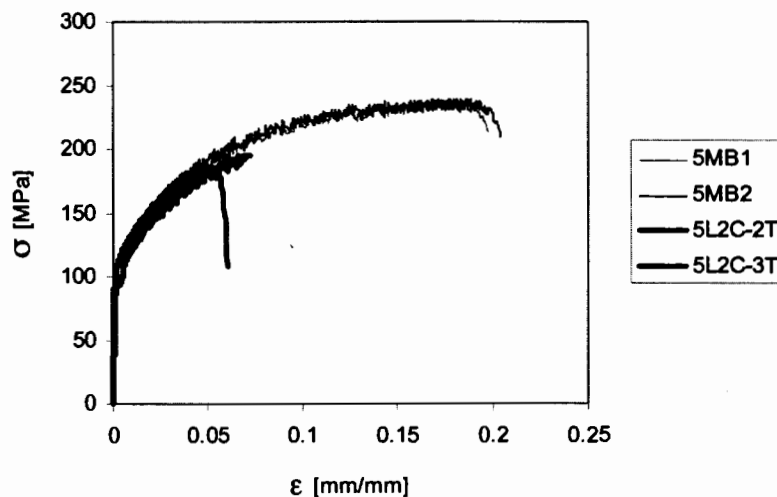
Os ensaios de tracção realizados nas soldaduras liga 5083-O mostraram que a fractura se verifica sempre na zona fundida das soldaduras. A Tabela 1 ilustra as propriedades mecânicas médias desta liga e das soldaduras nela realizadas. A Fig. 14 apresenta exemplos de curvas tensão/deformação de provetes extraídos do material de base e das soldaduras.

Fig. 14 - Diagrama dos ensaios de tracção na liga 5083-O.

A realização da soldadura com laser de díodos produz nesta liga uma redução da eficiência da ligação na ordem de 21%. Define-se aqui a eficiência como a razão entre o limite elástico da ligação soldada e o limite elástico do material de base. A redução da eficiência está qualitativamente de acordo com a redução de dureza observada, se bem que aquela seja superior à que a redução de dureza deixava prever.

Observa-se ainda que a deformação na rotura se reduz drasticamente nas ligações soldadas. Este comportamento é ocasionado pela concentração da deformação plástica na zona fundida das soldaduras, embora o material de base sofra também alguma deformação plástica. De facto o encruamento da zona fundida leva à transferência de uma parte da deformação plástica para o material de base, conforme se ilustra na Fig. 14.

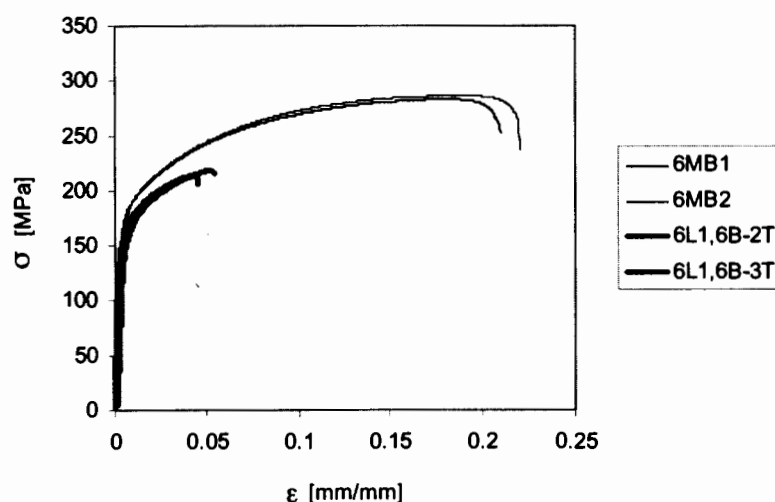
As propriedades mecânicas médias da liga 6061-T4 e das respectivas soldaduras estão indicadas na Tabela 2 e ilustradas na Fig. 15. Observa-se que todos os provetes romperam na zona afectada pelo calor, o que está de acordo com a dureza mínima observada nas soldaduras.

Neste caso a perda de eficiência foi na ordem de 12% enquanto a perda de dureza ultrapassou 30%. Esta menor perda de resistência mecânica pode dever-se ao facto de ser uma liga que tende a envelhecer naturalmente, recuperando parte da resistência perdida durante a operação de soldadura.

A redução da deformação na rotura deveu-se à concentração da deformação plástica nesta zona afectada, com fraca transferência de deformação para o material de base. Esta fraca capacidade de transferência da deformação é evidenciada pelo menor coeficiente de encruamento dos provetes soldados, quando comparados com os da liga 5083-O.

Fig. 15 - Diagrama dos ensaios de tracção na liga 6061-T4.

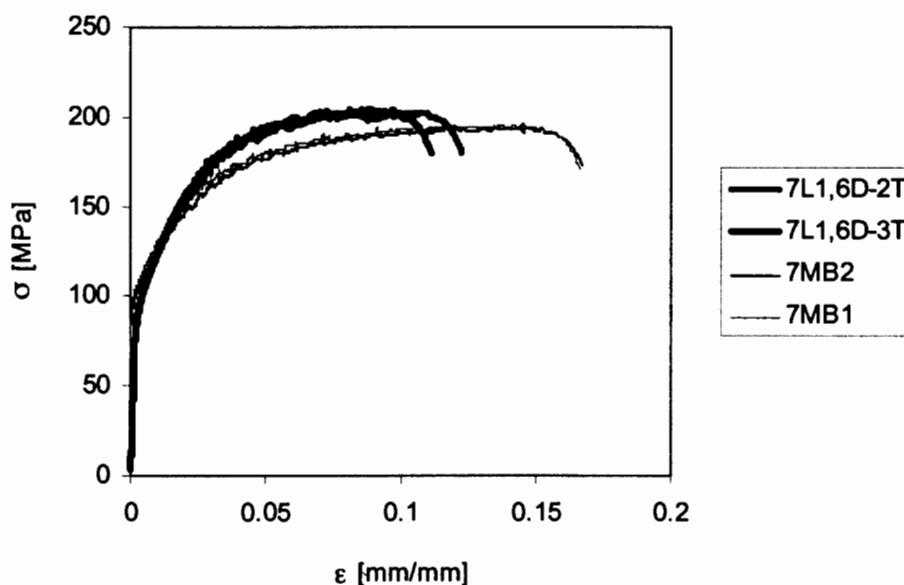
A Tabela 3 apresenta as propriedades mecânicas da liga 7075-O e das juntas soldadas nesta liga e a Fig. 16 mostra algumas curvas tensão/deformação destes materiais. Nesta liga, em que tinha sido evidenciado o aumento dos valores de dureza na soldadura, constatou-se que a fractura das juntas soldadas ocorreu sempre no material de base. As propriedades mecânicas indicadas na Tabela 3 são portanto todas referentes ao material de base.

Fig. 16 - Diagrama dos ensaios de tracção na liga 7075-O.
