CARACTERIZAÇÃO DE DESGASTE DE BROCAS DE HSS REVESTIDAS COM AlCrN E NÃO REVESTIDAS, EM ENSAIOS DE FURAÇÃO, NA USINAGEM DE FERRO FUNDIDO NODULAR DIN GGG 50

O objetivo deste trabalho é avaliar o desempenho de brocas de aço-rápido AISI M2 revestidas com AlCrN (PVD) e não revestidas, na furação em cheio, a seco no ferro fundido nodular GGG50.

CHARACTERIZATION OF WEAR HSS DRILLS WITH COATED AlCrN AND UNCOATED IN TESTS OF DRILLING IN MACHINING OF DUCTILE CAST IRON GGG DIN 50

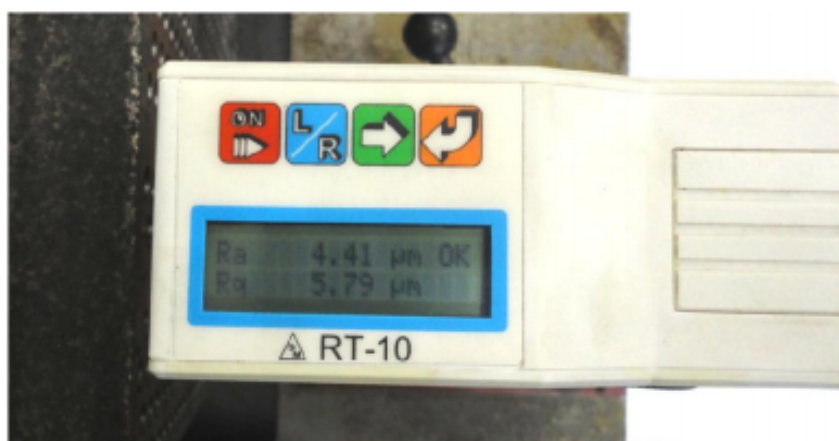
Fig. 7. Rugosímetro realizando medição em furo de uma das placas de ferro fundido nodular.

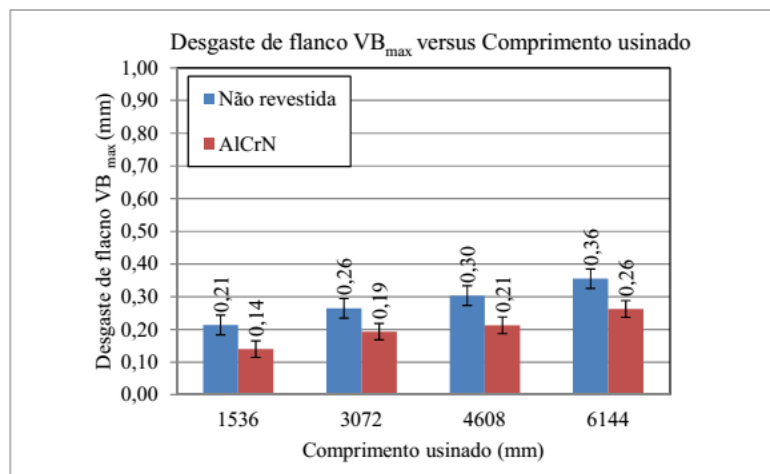
Fig. 9. Desgaste de flanco de brocas com $v_c=25$ m/min e $f_n=0,15$ mm/rot.

Percebe-se que o maior desgaste de flanco ocorreu na broca não revestida, para todas as paradas de medição de desgaste, que é razoável, pois assim justifica a aplicação de revestimentos em brocas.

A Fig. 9 mostra os resultados do ensaio de furação para a condição de $v_c=25$ m/min e $f_n=0,15$ mm/rot, para todos os tipos de brocas com ou sem revestimento.

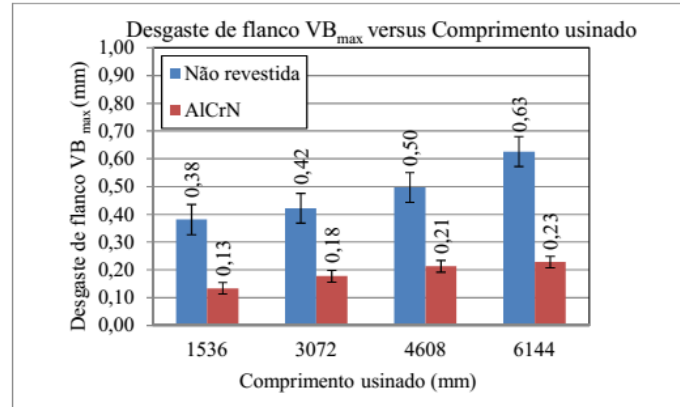
Fig. 12. Desgaste de flanco de brocas com $v_c = 35$ m/min e $f_n = 0,15$ mm/rot.

Quando alterado o valor de v_c de 25 para 35 m/min e mantido o valor de $f_n = 0,15$ mm/rot, tem-se a Fig. 12, obtiveram-se valores de desgaste de flanco para as brocas não revestidas muito superiores às revestidas por PVD. O aumento da velocidade de corte proporcionou um aumento de temperatura da região de contato entre a broca e o ferro fundido, que conforme literatura obteve-se uma camada de óxido de alumínio, com características de isolamento térmico na região de corte da ferramenta, reduzindo assim o desgaste do revestimento das brocas.

A aplicação dos revestimentos reduziu o VB_{Max} em todas as paradas de medição no transcorrer do ensaio. O revestimento AlCrN manteve seu desgaste entre os níveis mais baixos dentre os ensaios, na condição de corte determinada.

As brocas não revestidas foram as que alcançaram níveis maiores de desgaste no resultado final do ensaio, fato justificado pela falha catastrófica de duas das três repetições programadas, resultado de possíveis inclusões ou regiões com características diferentes de dureza ou microestrutura, do encontrado na placa de teste. Quando ocorresse a falha catastrófica foi adotado valor igual a 1,0 na planilha para geração

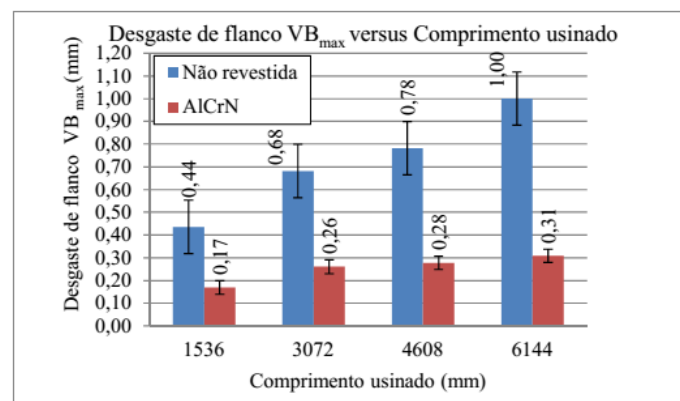
Fig. 13. Desgaste de flanco de brocas com $v_c = 25$ m/min e $f_n = 0,25$ mm/rot.

Os dados apresentados na Fig. 13 mostram o ensaio de furação com a mudança da velocidade de corte para 25 m/min e o avanço da ferramenta em 0,25 mm/rot.

O gráfico indica que dentre as revestidas e não revestidas, a não revestida obteve um maior desgaste de flanco conforme indicado na Fig. 13. A justificativa para um desgaste de flanco VB_{Max} foi o aumento do esforço de corte da broca perpendicular ao ferro fundido, ocasionado pelo aumento do avanço de corte de 0,15 para 0,25 mm/rot, ocasionando possível escorregamento da broca em relação ao centro de giro, durante o ensaio. Novamente a condição que obteve um menor desgaste de flanco foi a broca com o revestimento AlCrN.

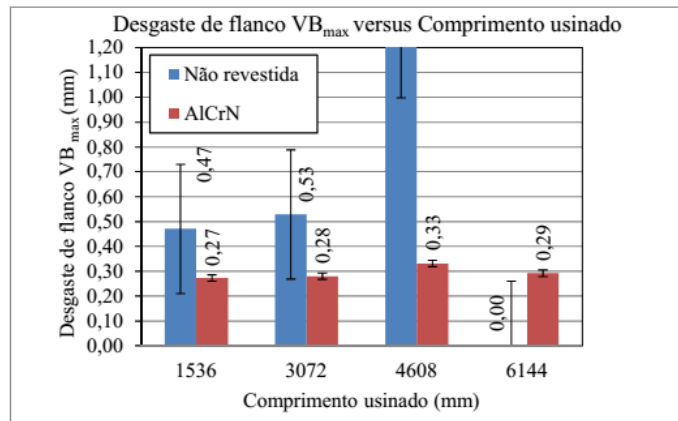
Fig. 14. Desgaste de flanco de brocas com $v_c = 35$ m/min e $f_n = 0,25$ mm/rot.

Os valores apresentados na Fig. 14 mostram a mudança de velocidade de corte de 25 para 35 m/min, com avanço de 25 mm/rot durante o ensaio de furação.

A Fig. 14 indica a condição de brocas não revestida com valores até o comprimento de 3072 mm, ocorrendo falha catastrófica a partir deste valor impossibilitando a aquisição de dados.

As brocas não revestidas obtiveram resultados chegando até o comprimento usinado de 4608 mm. A condição que melhor suportou aos esforços ocasionados pelas condições de corte, foi com o revestimento AlCrN, que suportou até o fim dos testes em duas das três repetições e com baixo desgaste de flanco VB_{max} .

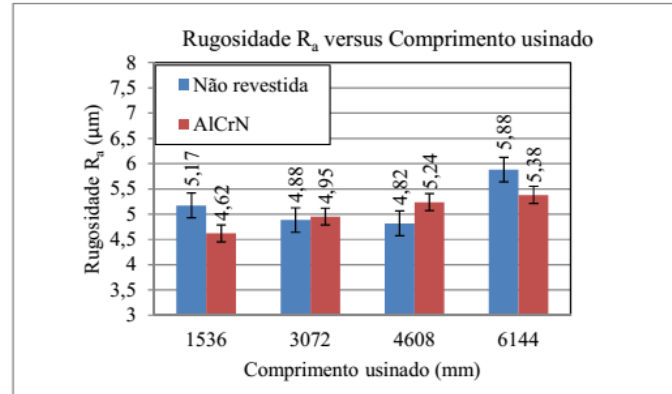
Fig. 16. Rugosidade com parâmetros de $v_c = 35$ m/min e $f_n = 0,15$ mm/rot.

A Fig. 16 mostra os valores de R_a para mudança de velocidade de corte de 25 para 35 m/min, com avanço $f_n = 0,15$ mm/rot.

Quando ocorreu a mudança de velocidade de corte de 25 para 35 m/min, com avanço de $f_n = 0,15$ mm/rot, Fig. 16, os valores de rugosidade tomam valores diferentes, porém ainda as brocas sem revestimento continuam com valores maiores de rugosidade para a primeira medição (1536 mm) e a última medição (6144 mm).

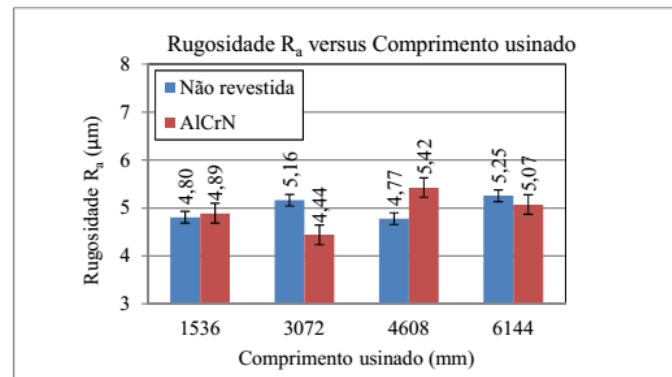
Fig. 17. Rugosidade com parâmetros de $v_c = 25$ m/min e $f_n = 0,25$ mm/rot.

A Fig. 17 mostra os resultados do ensaio de furação com a mudança dos parâmetros de v_c de 35 para 25 m/min e o aumento de f_n para 0,25 mm/rot.

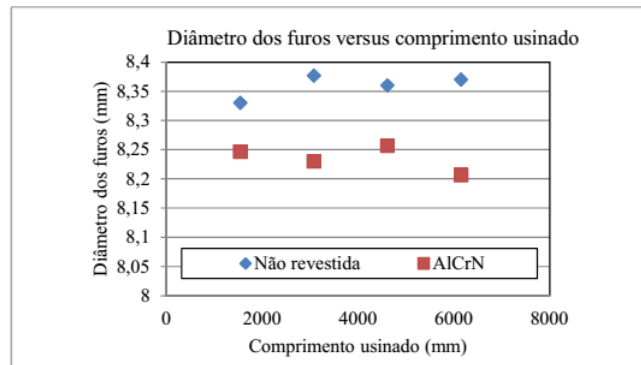
Fig. 19. Valor de diâmetro com valores de $v_c = 25$ m/min e $f_n = 0,15$ mm/rot.

A Fig. 19 mostra os valores de diâmetro obtido com $v_c = 25$ m/min e $f_n = 0,15$ mm/rot.

De acordo com a Fig. 19, as ferramentas não revestidas obtiveram valores maiores do diâmetro dos furos, considerando que a broca possui um diâmetro de 8,0 mm com tolerância h8. O AlCrN obteve menores valores de diâmetro, sendo considerado o melhor resultado para os parâmetros utilizados.

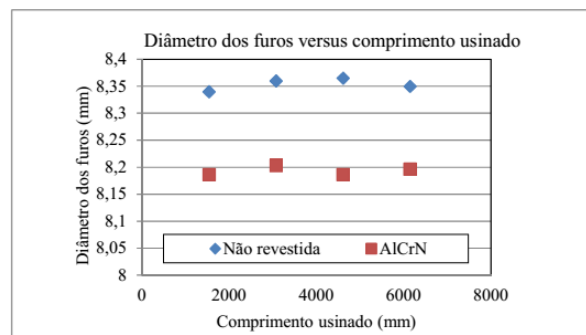
Fig. 20. Valor de diâmetro com valores de $v_c = 35$ m/min e $f_n = 0,15$ mm/rot.

A Fig. 20 mostra valores de diâmetro com parâmetros de corte de $v_c = 35$ m/min e $f_n = 0,15$ mm/rot.

Com a mudança de parâmetros de velocidade de corte de 25 para 35 m/min, indicado na Fig. 20, a sequência de resultados obtidos nos furos realizados praticamente se manteve, o melhor resultado foi obtido no AlCrN ocorrendo valores menos dispersos e próximos ao diâmetro dos gumes da broca.

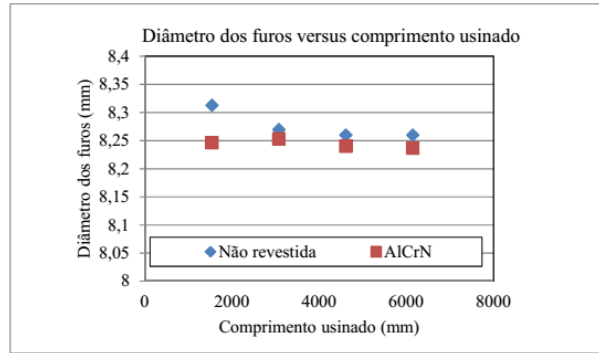
Fig. 21. Valor de diâmetro com valores de $v_c = 25$ m/min e $f_n = 0,25$ mm/rot.

A Fig. 21 mostra valores de diâmetro dos furos realizados com $v_c = 25$ m/min e avanço $f_n = 0,25$ mm/rot.

Quando ocorre a diminuição de v_c para 25 m/min e aumento de f_n para 0,25 mm/rot, a Fig. 21 mostra uma condição diferente das obtidas nos valores anteriores. A ferramenta não revestida ainda prevalece com valores de diâmetro maiores. No comprimento usinado de 1536 mm, mostra de forma bem clara a situação relatada anteriormente, já a partir do comprimento usinado de 3072 mm, os valores de diâmetro de furo realizado se aproximam e mantêm seus valores próximos até o comprimento usinado de 6144 mm para todos os tipos de revestimentos e não revestidas.

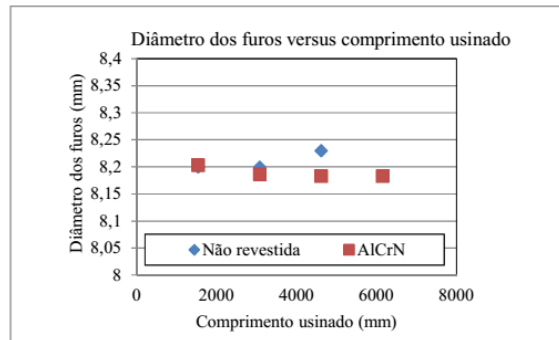
Fig. 22. Valor de diâmetro com valores de $v_c = 35$ m/min e $f_n = 0,25$ mm/rot.

A Fig. 22 mostra os valores de diâmetro versus comprimento usinado com $v_c = 35$ m/min e $f_n = 0,25$ mm/rot.

A Fig. 22 apresenta variações de diâmetro no comprimento usinado de 1536 mm, muito semelhantes para todas as brocas ensaiadas, a partir do comprimento usinado de 3072 mm os furos realizados com brocas revestidas tiveram seus valores de diâmetro inferiores as brocas não revestidas. As brocas com AlCrN mantiveram seus valores de diâmetro similares em todo comprimento usinado.

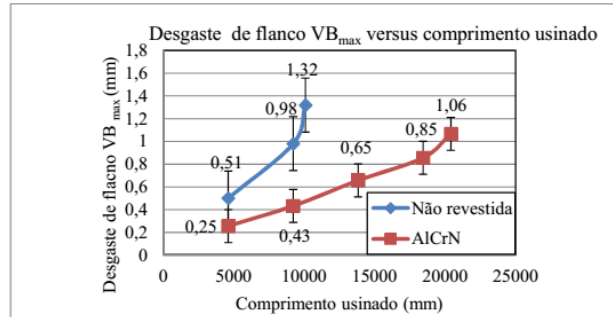
Fig. 23. Valor de diâmetro com valores de $v_c = 25$ m/min e $f_n = 0,25$ mm/rot.

gaste de flanco. A Fig. 23 mostra resultados obtidos para ensaios de fim de vida para a condição escolhida.

A Fig. 23 mostra que entre o revestimento AlCrN, e as brocas não revestidas, o revestimento apresentou menor desgaste de flanco VB_{max} , para a condição de $v_c = 35$ m/min e $f_n = 0,15$ mm/rot.
