ANÁLISIS DEL FALLO DE LA CIMENTACIÓN DE UN TÚNEL. DISEÑO Y JUSTIFICACIÓN DE UNA SOLUCIÓN CONSTRUCTIVA

Resumen – En este trabajo se presentan los resultados del análisis realizado en un túnel sobre el que se construyó un terraplén que sirve de plataforma de una carretera. El conjunto túnel-terraplén se encuentra ubicado en las afueras de la localidad de Piedrafita, en el noroeste de España. El túnel sirve para encauzar el río Vilela en su cruce con la carretera antes referida. En este artículo se realiza una descripción detallada del problema, se determinan los daños ocasionados en la estructura del túnel y en el terraplén, se analiza y se establece el origen del problema y, por último, se propone una solución constructiva. Para ello se ha realizado una simulación numérica del conjunto túnel-terraplén-terreno, a partir de los datos obtenidos de ensayos realizados “in situ” y en laboratorio. Este estudio se ha complementado con un análisis realizado por métodos clásicos que confirma que los movimientos detectados en el conjunto se deben al hundimiento de la cimentación. La singularidad del trabajo presentado radica en el análisis del fallo y la propuesta de refuerzo de la estructura

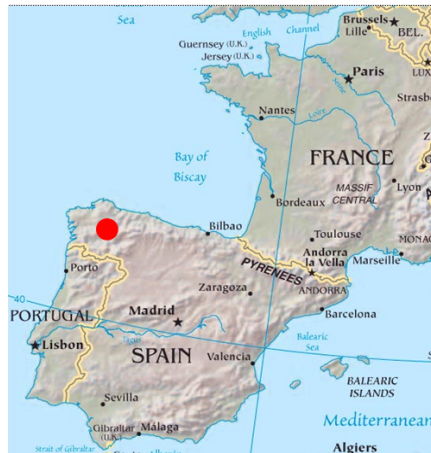
Fig. 1. Situación.

En las proximidades de la localidad de Piedrafita, provincia de Lugo (España), se localiza un falso túnel por el que discurre el cauce del río Vilela (Fig. 1).

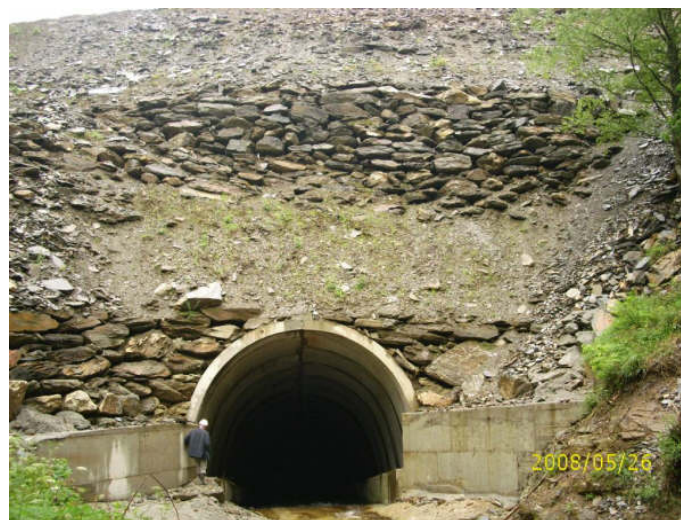
En el exterior del túnel se pueden apreciar algunos signos de inestabilidad del conjunto manifestados mediante pequeños deslizamientos del terreno sobre la parte superior de las dos bocas del túnel. Algunas de estas zonas han sido protegidas mediante escolleras que, como puede observarse en la Fig. 3, también han sufrido deslizamientos.

Fig. 3. Escollera y deslizamientos sobre la boca Norte del túnel.

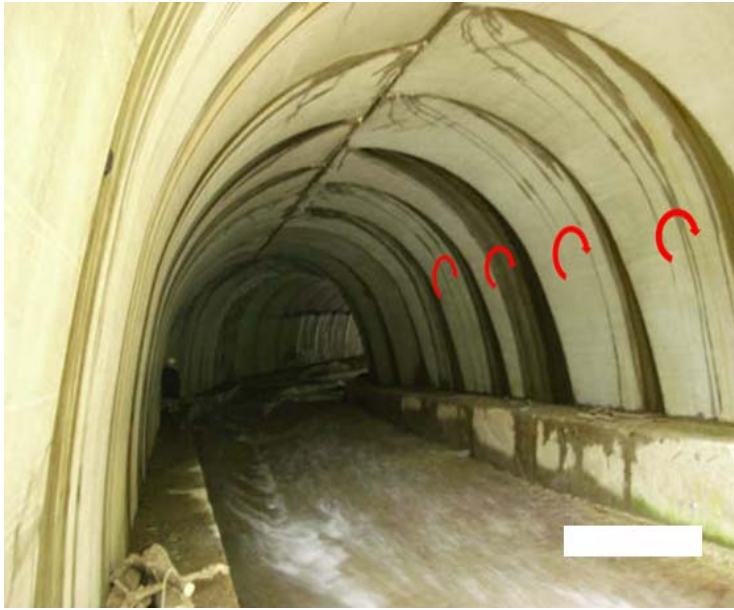
Fig. 4a. Desplazamientos, giros y filtraciones de agua

En el interior del túnel las muestras de inestabilidad de la estructura son aún más acusadas ya que pueden observarse desplazamientos y giros entre las juntas de las dovelas de hormigón que originan filtraciones de agua (Fig. 4a). Los movimientos más alarmantes corresponden a los giros detectados en las dovelas a lo largo de toda la longitud del túnel, manifestándose en una acusada separación entre ellas, llegando, en algún tramo, a alcanzar 20 cm (Fig. 4b). Este movimiento pone de manifiesto la tendencia al vuelco de las dovelas en el plano del eje longitudinal de la zapata corrida sobre la que se apoyan (Fig. 4a).

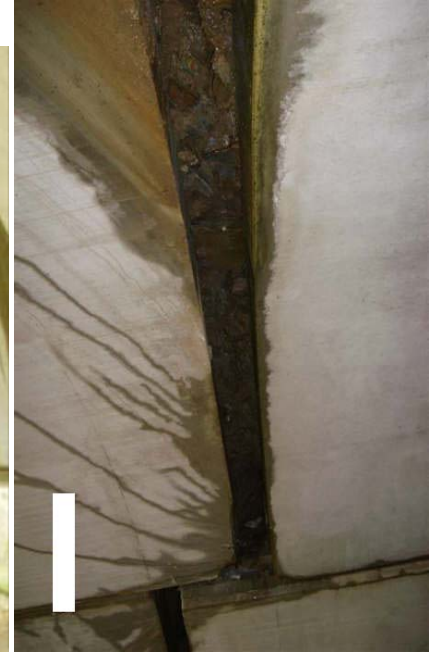
Fig. 4b. Separación de 20 cm entre dovelas.

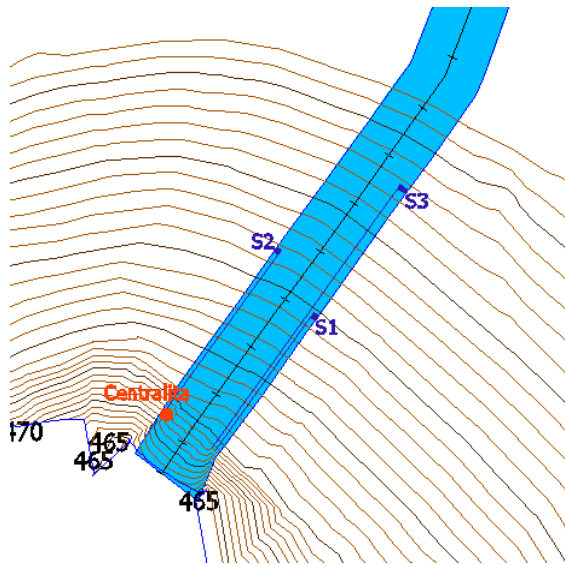
Para cuantificar los movimientos experimentados por la estructura del túnel se instalaron el 25 de enero de 2011 tres sensores de desplazamiento con un sistema de captación de datos automático y una central de medida autónoma. En la Fig. 5a puede observarse, en la planta del túnel, la ubicación de los tres sensores de desplazamiento colocados. Se corresponden con las zonas en las que, a simple vista, se observaron los desplazamientos más importantes en las dovelas de la estructura. También se puede observar la posición de la centralita para la adquisición y el registro de datos. En la Fig. 5b se observa el sensor S2 colocado en la pared del túnel. Dos de los sensores, el S2 y el S3, son de tipo cuerda con una salida de 4 a 20 mA a dos hilos. El sensor S1 también es de tipo cuerda, aunque resistivo, con una salida de 0 a 12 V de corriente continua.

Fig. 5a. Ubicación de los sensores de desplazamiento y la centralita en el interior túnel.

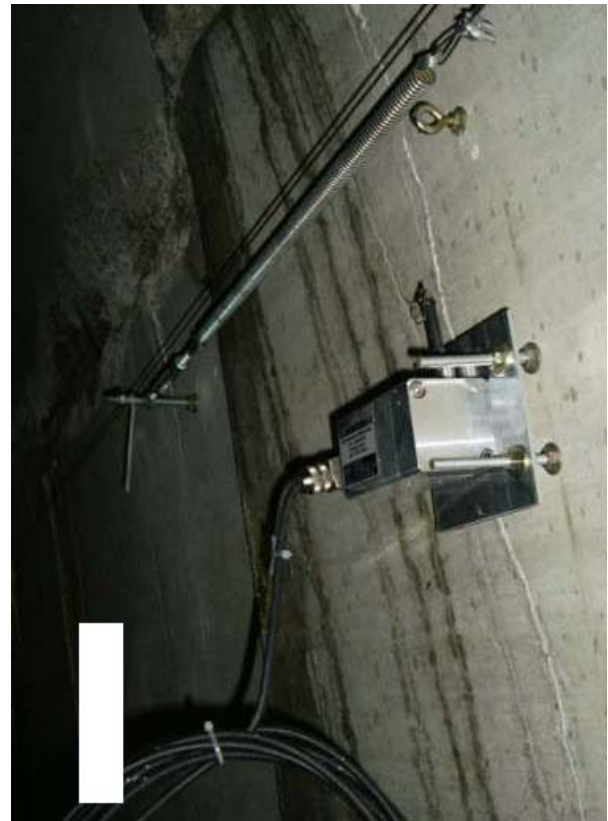
Fig. 5b. Colocación del sensor S2 en el interior del túnel.

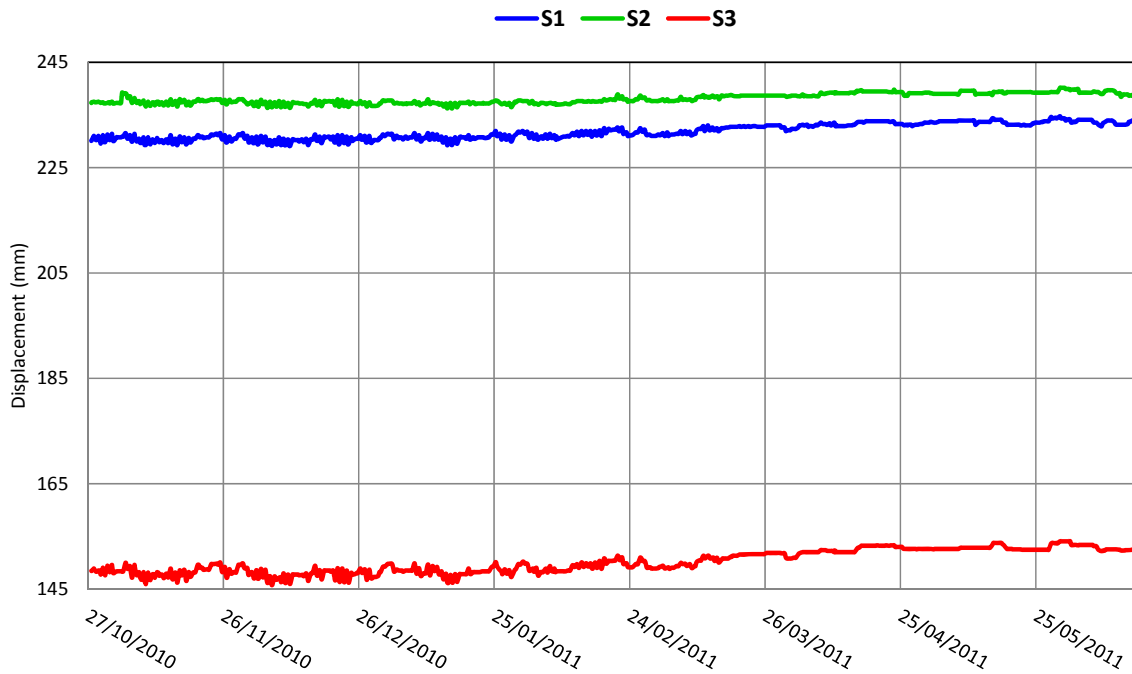
Fig. 6. Desplazamientos de los sensores S1, S2 y S3.

Las pequeñas fluctuaciones que se observan son debidas a la incertidumbre de medida del sensor. El brusco incremento experimentado por el sensor S2 en la zona marcada de la Fig. 6 corresponde al movimiento que se produjo en el mismo al ser manipulado por una persona.

En la Fig. 6 también puede observarse como se incrementa ligeramente el desplazamiento en los tres sensores S1, S2 y S3, sin observarse un incremento en su velocidad, lo que puede interpretarse como un síntoma de su estabilización

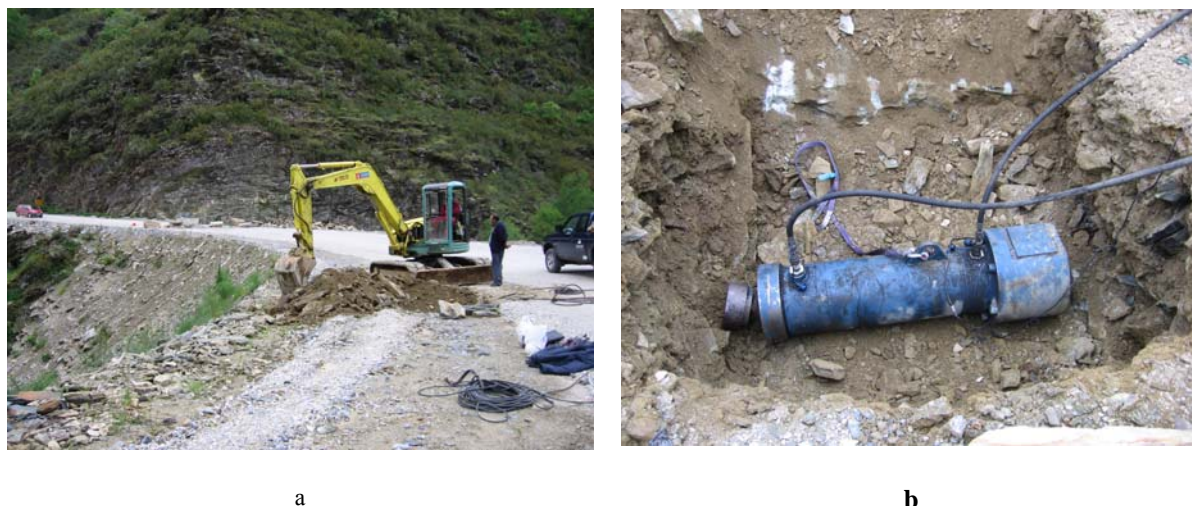
Fig. 7. Ensayo de hincamiento mediante cilindro hidráulico.

Se eligió este tipo de ensayo debido a la naturaleza disgregada del relleno ya que está formado básicamente por fragmentos de pizarras embebidos en una matriz arcillosa. Consiste en aplicar al terreno una presión mediante una placa metálica de sección circular y diámetro conocido y medir la deformación que se origina. Desde el punto de vista logístico la gran ventaja del sistema de ensayo propuesta es que, para su realización, solo requiere practicar la excavación de una zanja (Fig. 7a).

En la (Fig. 7b) puede observarse el equipo en el interior de una zanja antes de realizar un ensayo.

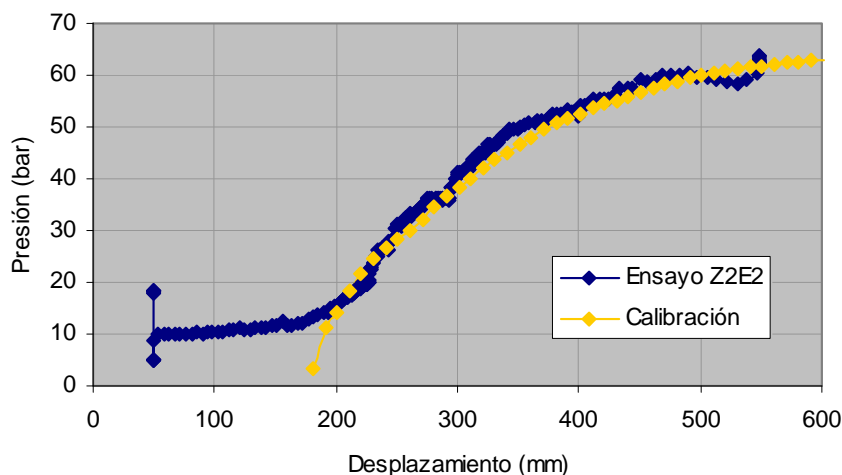
En la Fig. 8 (azul) se observa la curva presión-desplazamiento obtenida en uno de los cinco ensayos realizados. La primera parte de la curva, prácticamente horizontal, determina el desplazamiento de la placa hasta que hace contacto con la pared del terreno a ensayar. La zona inclinada ascendente de la curva representa el intervalo del ensayo y corresponde al comportamiento elástico del material. La tercera región de la curva, ligeramente descendente, se identifica con la rotura del terreno.

Mediante una calibración de las propiedades del terreno realizada utilizando métodos numéricos, a partir de los datos obtenidos en los ensayos, se han determinado las características resistentes y deformacionales [4], [5] del mismo. Para ello se creó un modelo tridimensional con el programa informático FLAC 3D [6] que simula el ensayo de hincamiento. En la Fig. 8 (amarillo) se puede observar una curva de calibración, obtenida en la simulación numérica, comparada con la curva real obtenida en uno de los ensayos

Fig. 8. Curva del ensayo in situ y curva de calibración del modelo.

realizados. La coincidencia de la curva presión-desplazamiento obtenida en la simulación, con la curva obtenida en los ensayos realizados in situ, se logra modificando el valor de los parámetros introducidos en el modelo.

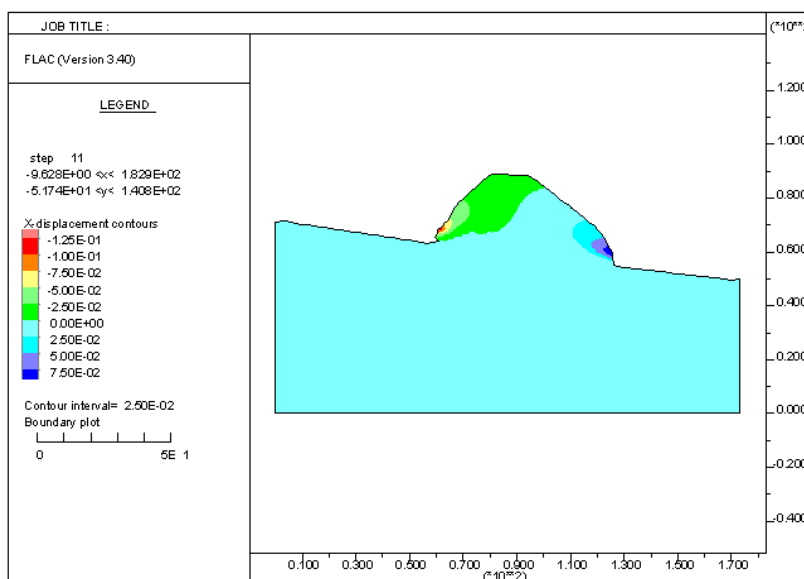
En el diagrama de desplazamientos horizontales del modelo se observaron movimientos en la base de los dos taludes del terraplén (Fig. 10), siendo más relevantes los de la boca norte del túnel que llegan a alcanzar 10 cm. Las deformaciones observadas afectan tanto a los materiales de relleno como a las dovelas de hormigón. Aunque el modelo es estable, están sufriendo una deformación importante que afecta tanto a los materiales de relleno como a las propias dovelas.

Fig. 10. Desplazamientos horizontales.

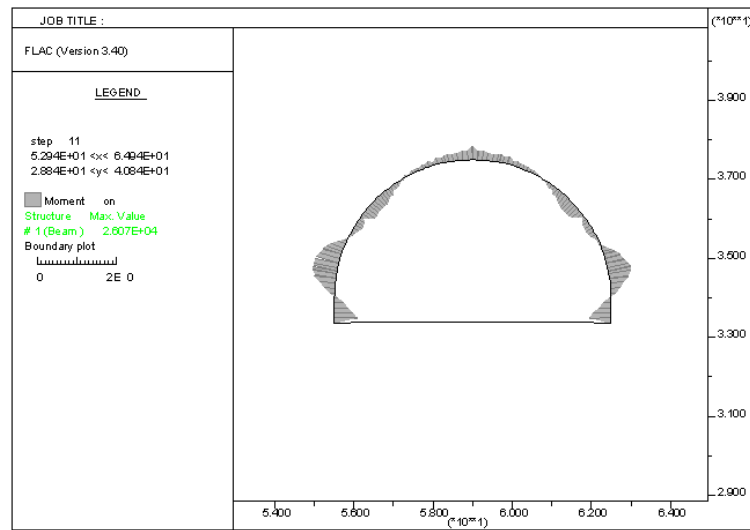
Así mismo todas las barras del modelo trabajan con un esfuerzo axial máximo de 1.74e6 N. Del mismo modo, el momento flector máximo y el esfuerzo cortante máximo registrados en las barras se localizan en los hastiales y la base de las dovelas. A modo de ejemplo en la Fig. 13 se observa la distribución del momento flector a lo largo de toda la sección del túnel. Estos resultados son coherentes puesto que en esas zonas se transmiten las cargas a la losa de hormigón.

Fig. 13. Momento flector en la sección del túnel.

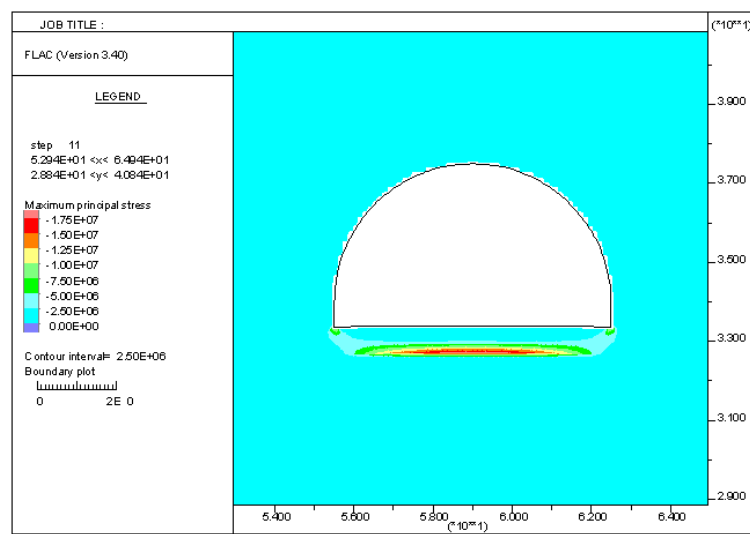
El análisis de las tensiones principales en la losa se ha realizado mediante su cálculo en estado elástico. Se han observado grandes tracciones en la parte superior y en las zonas laterales de la losa. Los isovalores de las tensiones de tracción y compresión obtenidas en el análisis del modelo se representan en la Fig. 14 y en la Fig. 15.

En ambos casos el valor de las tensiones calculadas en la losa es superior a 20 MPa. Este elevado valor impide de manera práctica disponer la armadura necesaria en la losa para soportar dichas tensiones.

Fig. 14. Tensiones de compresión del modelo.

Fig. 15. Tensiones de tracción del modelo.

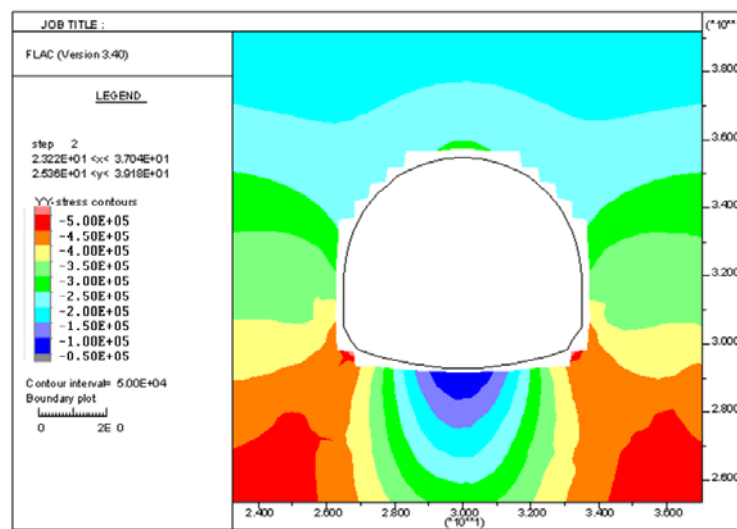
Fig. 17. Tensiones verticales.

Finalmente, hay que resaltar como muy importantes los resultados obtenidos en las tensiones que transmite la estructura al terreno (Fig. 17). Puede observarse que su máximo valor se alcanza en los extremos de la contrabóveda llegando a 0.5 MPa.

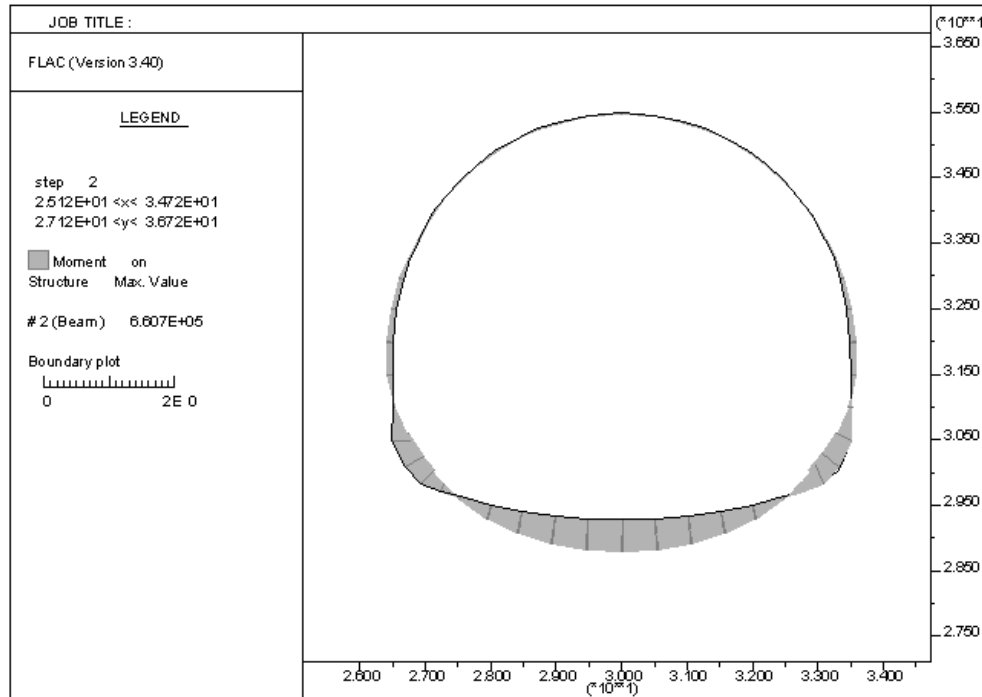
Fig. 18. Distribución de momentos flectores.

Los valores del esfuerzo axial, el cortante y el momento flector son similares a los observados en el modelo anterior aunque su reparto es mucho más regular a lo largo de toda la contrabóveda. A modo de ejemplo en la Fig. 18 puede observarse el diagrama de momentos flectores a lo largo de la sección del túnel.
